TECHNISCHE INFORMATION**Motorrad**

Modell: VFR800/VFR800A	Typ: RC46	Thema: Produktoptimierungsaktion Bruch am Rahmenheck
---------------------------	---------------------	--

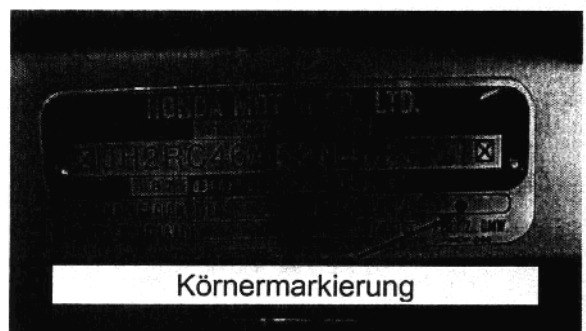
Nach der Modifikation schlagen Sie bitte wie nebenstehend gezeigt eine Körnermarkierung auf dem Typenschild ein, um die Durchführung der Aktion anzuzeigen.
